NOTAT

KORTLÆGNING AF VANDPROBLEMER – MARIELYST SOMMERHUSOMRÅDE.

12. OKTOBER 2016

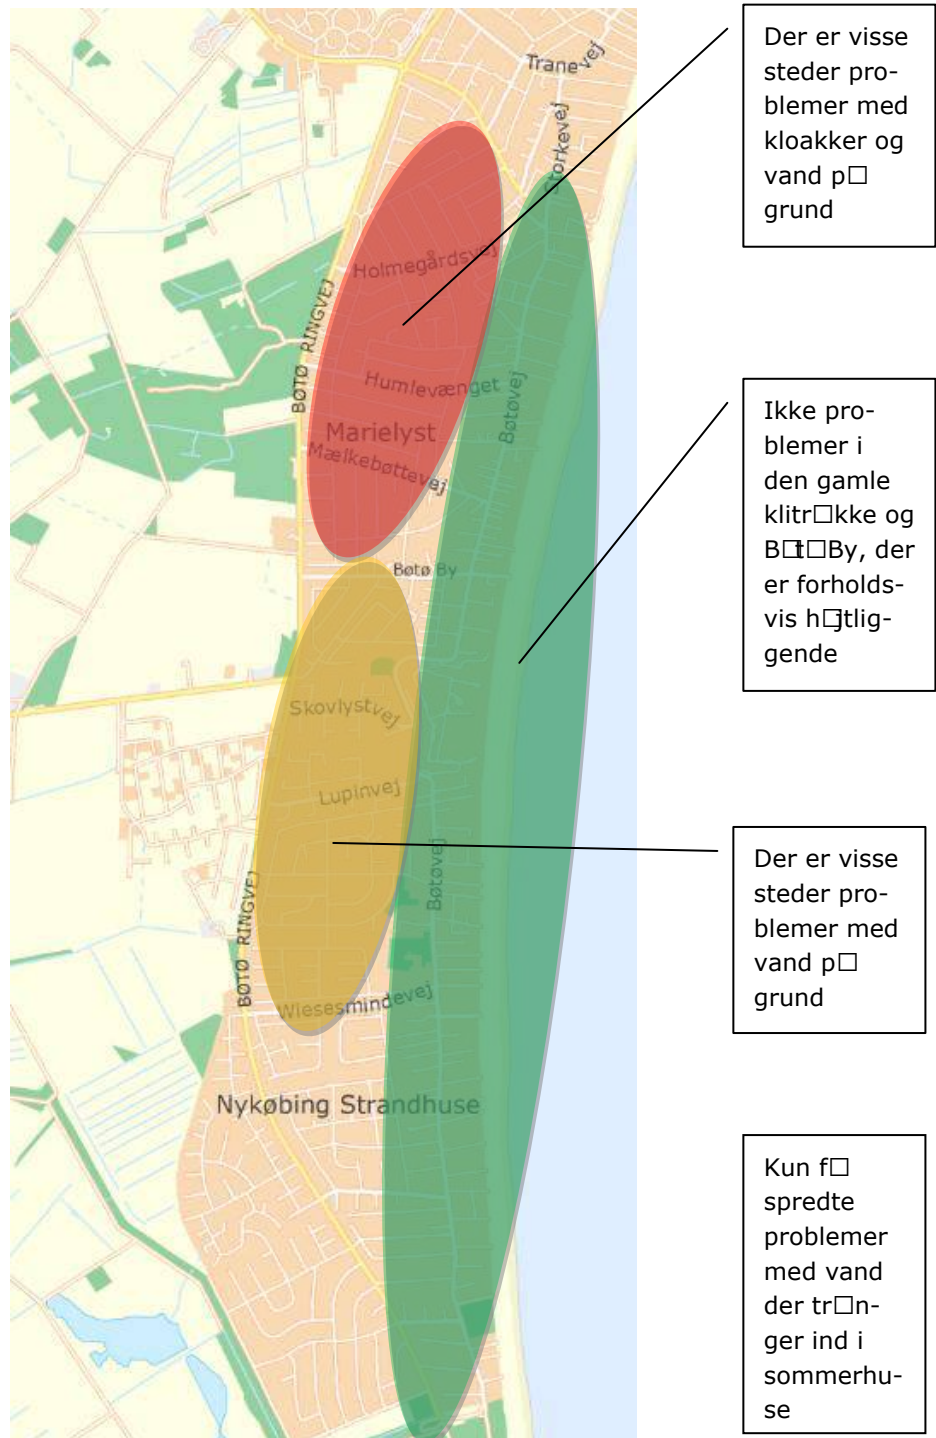
En forholdsvis grov tolkning af resultater er givet i omstående figur 1.

Der er få problemer med kloakker under regn. Dette skyldes uvedkommende vand pga. fejltilslutninger og "løfte dæksler". Der er forholdsvis mange i den nordvestlige del af området, der har angivet at de har problemer med kloakken under regn. Det kan forklares ved at man her ligger tæt på renseanlægget og dermed sidst på hovedledninger.

Der forholdsvis mange besvarelser, der angiver problemer med vand på grund i områder, der allerede er drøgnede. Kun få angiver store problemer, som f.eks. manglende adgang til sommerhus pga. vand.

Figur 1. Generelt billede af vandproblemer

En væsentlig årsag til vandproblemerne er at området er meget lavtliggende og der er risiko for oversvømmelse på grund af stigende terrænnært grundvand i forbindelse med højvandsituationer. I våde perioder står det terrænnære grundvand meget højt, hvilket medfører at jorden ikke kan optage vand ved eksempelvis kraftige nedbørshændelser.

Det bør overvejes at få gennemgået eksisterende spildevands- og drøgningsystemer. Problemerne med kloakken kan reduceres ved at få fjernet "uvedkommende" vand i form af fejltilslutninger og "løfte dæksler". Kapaciteten og funktion af eksisterende drøgnethed bør undersøges. Der gennemføres informationskampagne og/eller undersøgelse af de enkelte grundes tilslutning til drøgnethed i områder, hvor det er muligt. Der kan være nye ejere der ikke er bekendte med afløbsforholdene på grundene.
